Buenas a todos los furgoneteros:

Hace tiempo que no colaboro con un post y recientemente he tenido que desmontar la nevera de mi Viano MP W639 del 2010, por un fallo de pérdida de gas en el evaporador que está integrado en el sándwich (CREO), por lo que me he animado a hacer este tuto , ya que tarde un buen rato y creía que no lo lograría . Lo que apiori parece muy complicado, NO lo es. Si es verdad que hay que tener un poco de paciencia y unas pocas herramientas muy comunes. Siendo un poco mañoso se puede desmontar en 15´.

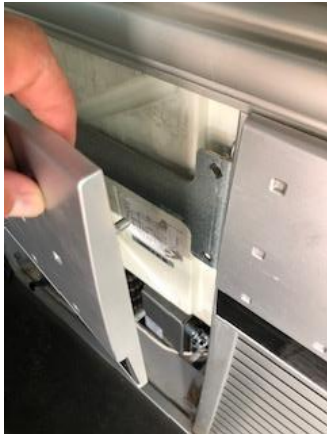
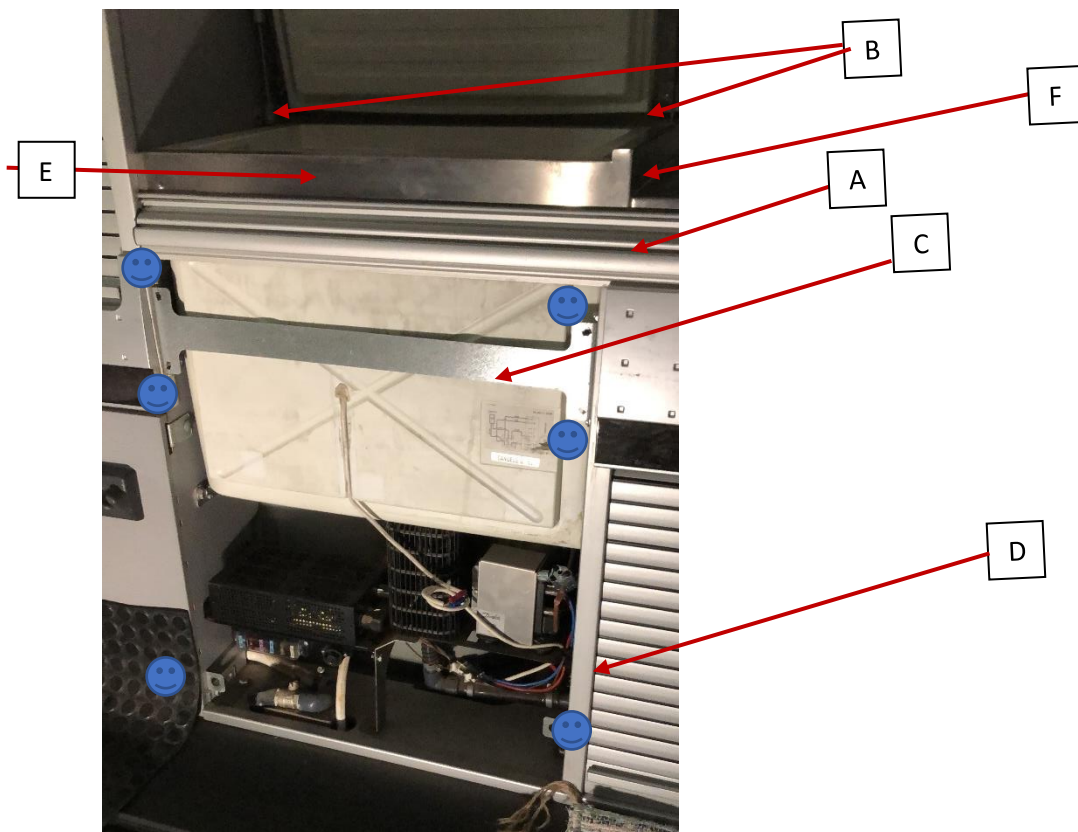
1. Empezamos quitando las tapas frontales, embellecedores. Desmontamos primero la baja y la que esta por encima "es a presión" tira de ella con la mano. Va sujeta a lo puntos azules. **C.**

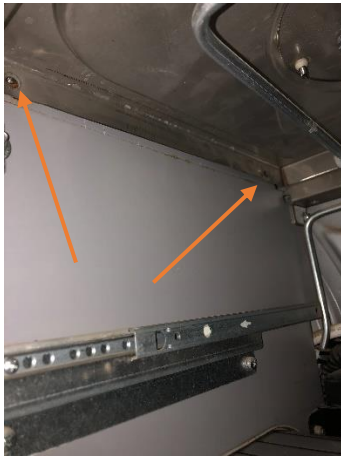
3. Desmontamos: los dos cajones (con 2 tornillos interior de los cajones), para tener mejor acceso a desmontar el listón de aluminio **A** donde encaja la mesa, y dos tornillos de cabeza hexagonal que liberan el embellecedor de aluminio **E** de la parte superior de la nevera, están dentro del hueco del cajón izquierdo en la parte alta pegada a la nevera (antes hay que cortar la silicona **F** que lo sella a la cocina-fregadero).

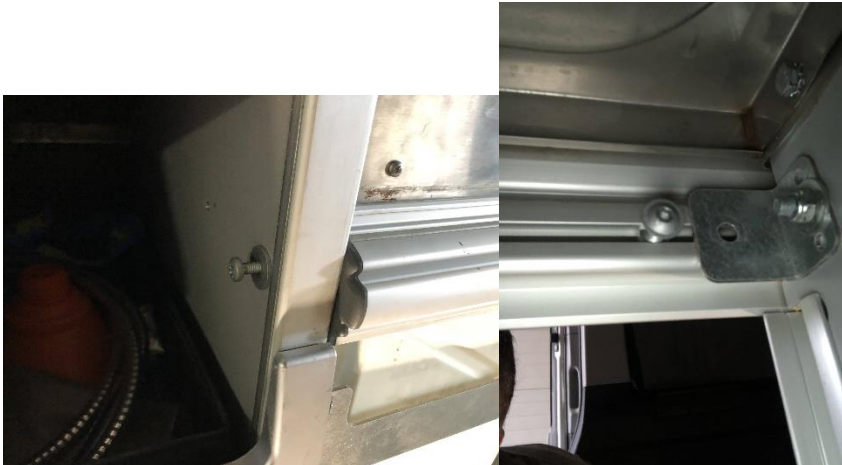
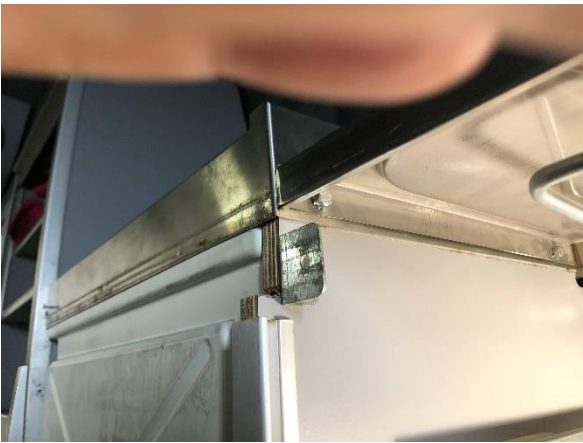
4. El listón de aluminio **A** donde se coloca la mesa, que para mí ha sido lo más complicado, tiene un tornillo dentro del armario de la izquierda **H** y tres hexagonales dentro del frontal del mueble, pegados en la parte alta. En **A** hay uno de ellos otros dos más, a la derecha. (truco: coloca tu móvil en cámara frontal y utilízalo para que veas bien donde están).

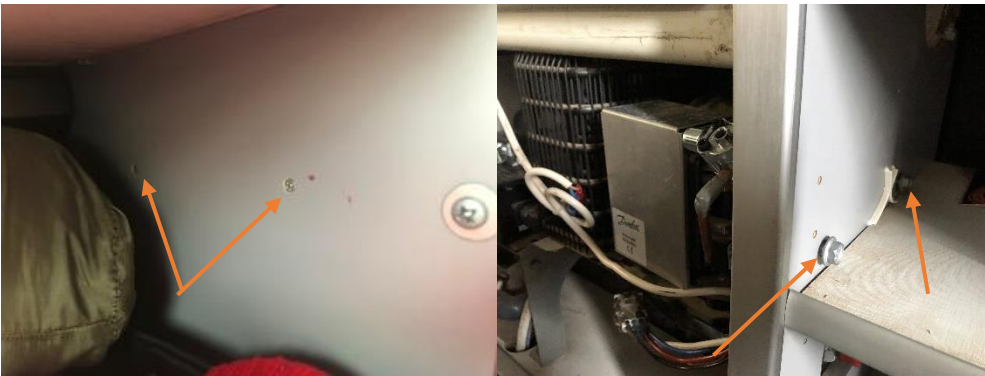
5. Desenchufamos la alimentación y empezamos a desatornillar la nevera **D**
6. Hay 2 tornillos pequeños dentro del armario grande de la izquierda **I**, otros 2 dentro del armario de la cocina **G**.

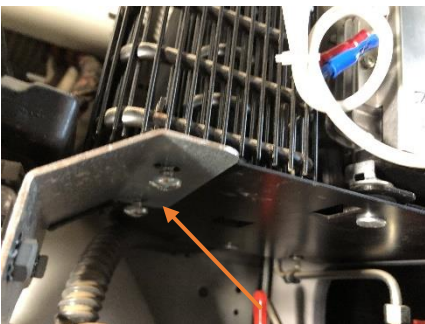
7. Tornillos inferiores: tumbado en el suelo veras 3 pequeños a la base del arcón **J** y dos más grandes a la bandeja del compresor **K**.

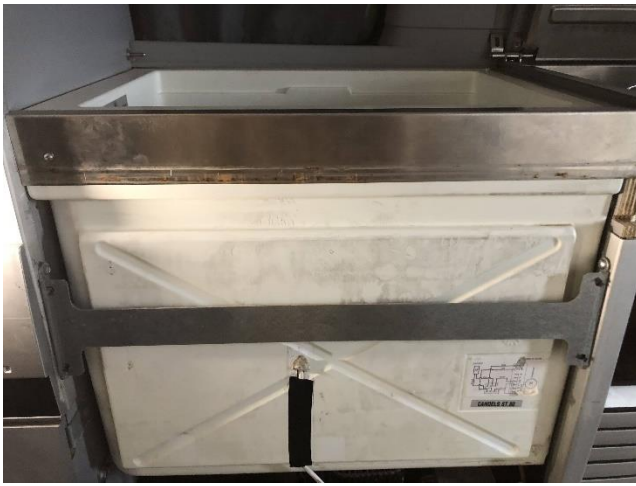
8. Por último, desatornillar la lámina de hierro **C** que bloquea frontalmente el arcón y no se desplace (4 tornillos)

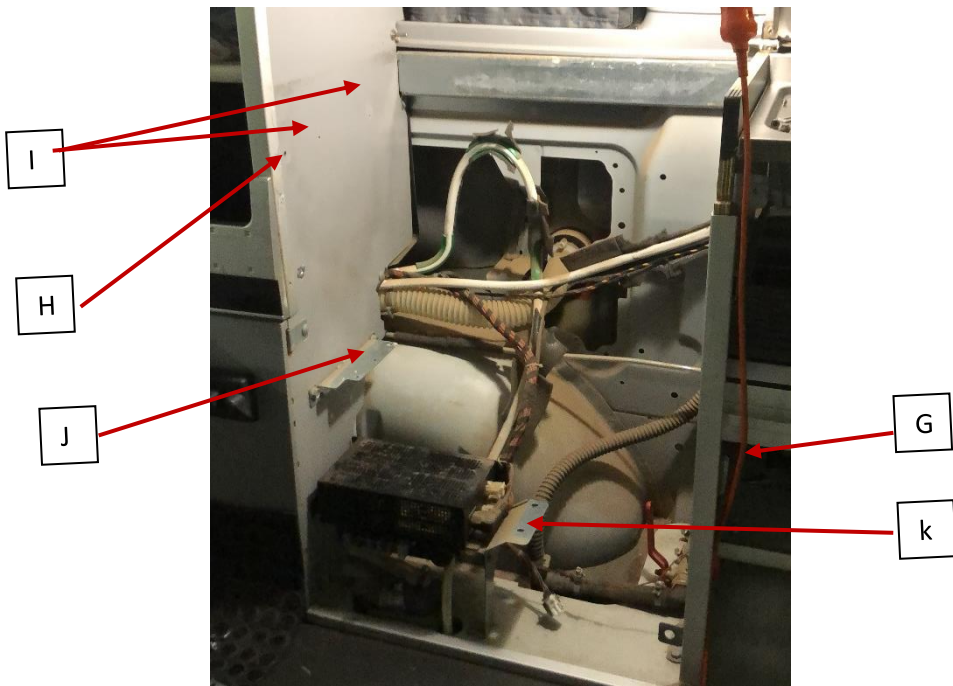
9. Y ya esta, solo queda extraer la nevera.

Al final, estaba en Barcelona de viaje con la furgó y me lo reparó Frigosolar instalando un evaporador de superficie (200€+ iva), pero en vuestra zona contactar con empresas que arreglen frigos para embarcaciones de recreo. Suele haber en zonas de costa.
